## RELAZIONE AGRONOMICA relativa a valutazione del patrimonio arboreo presente nelle pertinenze del Piccolo Hotel viale Ammiraglio Morin, 24 – Forte dei Marmi (LU)

### Premessa

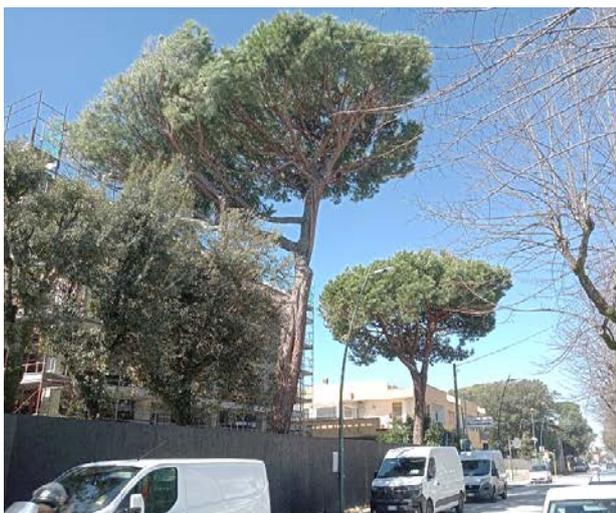
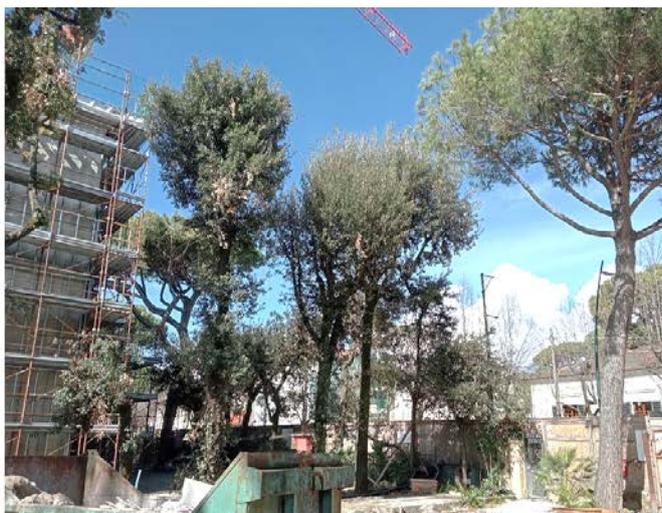
*Viale Ammiraglio Morin con i pini domestici e i lecci che circondano l'edificio*

- i pochi **pini domestici** in abbattimento, presenti sul fronte viale Morin, potrebbero essere **sostituiti con individui della stessa specie**, accettando i rischi che questa possiede intrinsecamente quando è molto vicina a edifici e attività umane, ma comunque ridotti e accettabili nel primo periodo della sua vita (perlomeno fino a 40-50 anni di età);

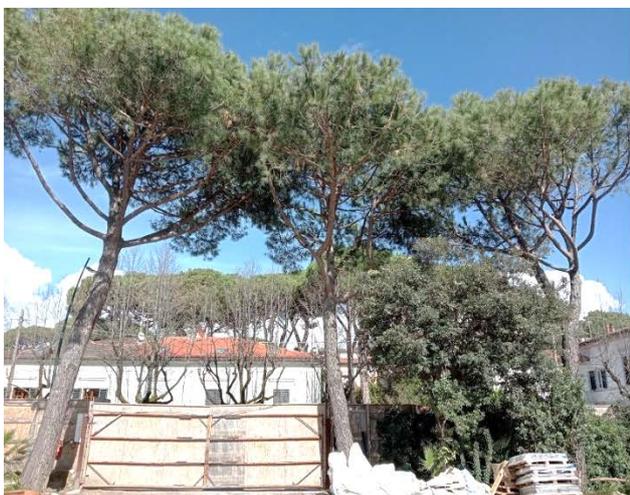
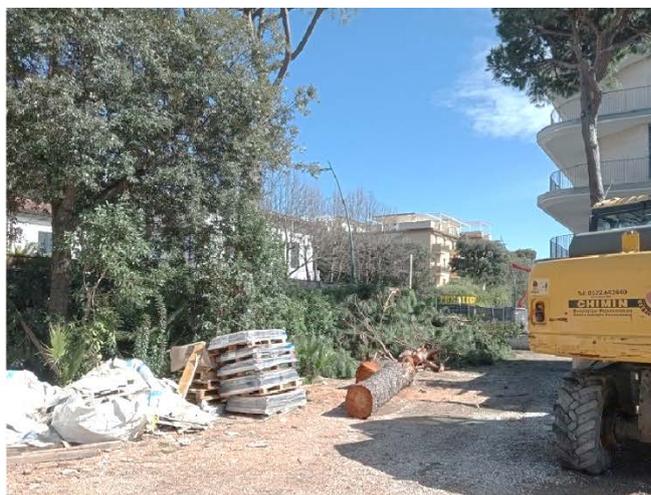
*Ancora i pini domestici lungo il viale e il n°24Pd caduto*

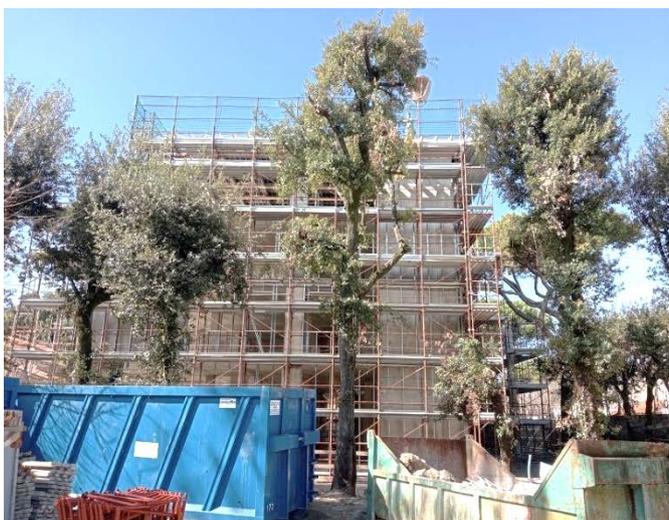
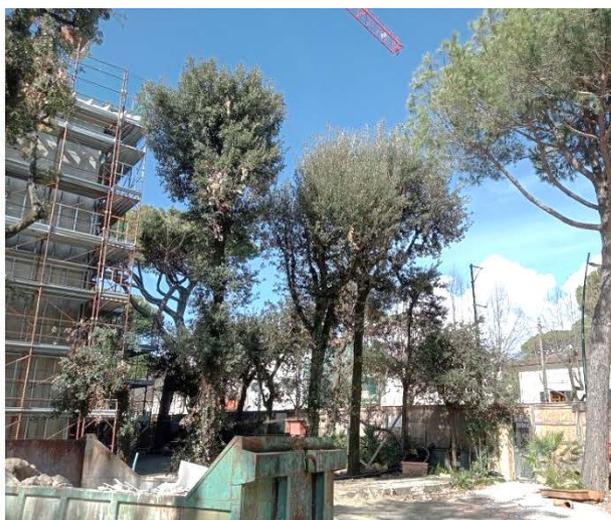
*Il fianco sud dell'albergo con la quinta di alti lecci, di possibile trapianto sul lato sud*

- sul lato sud, nella **quinta di lecci** verso l'hotel Areion, le fallanze esistenti possono essere risolte con il **trapianto**, delicato ma pienamente realizzabile, **di 7-8 individui di leccio** alti 8-10 metri, attualmente posizionati molto vicini al Piccolo Hotel (n° 10-18Qi);

- i lecci da trapiantare sono di dimensioni importanti, perciò le operazioni dovranno essere particolarmente curate: auspicabile la loro **preparazione (zollatura) alcuni mesi** prima e recidendo non completamente le radici sul perimetro, la predisposizione di una irrigazione a goccia continuativa sia prima del trapianto che ovviamente a spostamento avvenuto;

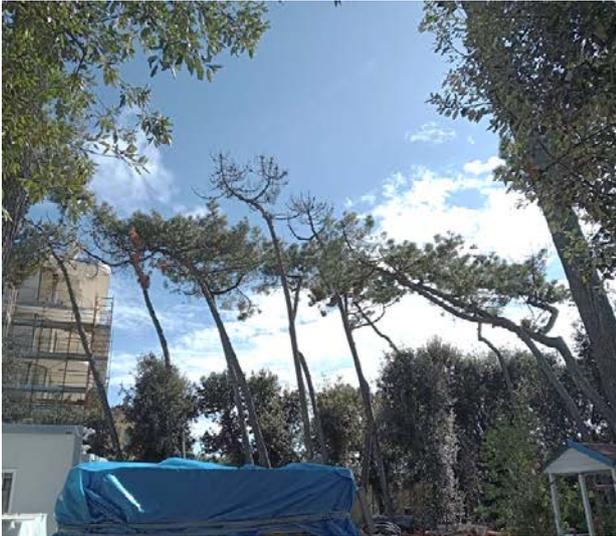
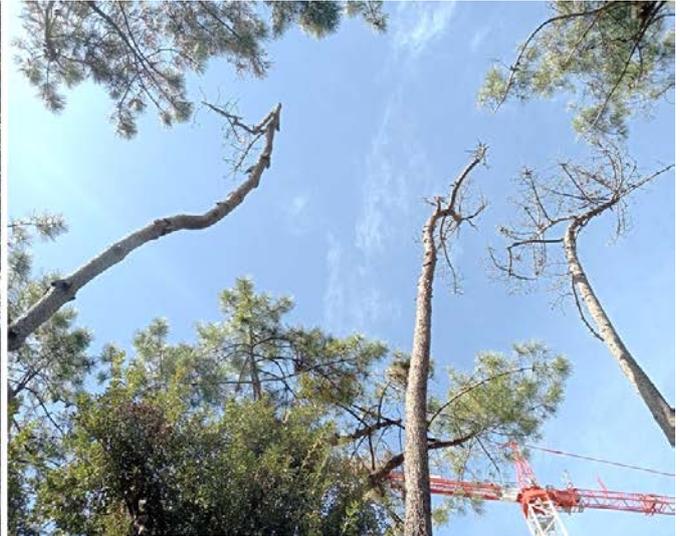
Da un punto di vista della vegetazione, quella del Piccolo Hotel si potrebbe definire a prevalenza di leccio con forte presenza di pino, purtroppo in regressione per problemi fitosanitari, cioè il fortissimo attacco di cocciniglia (*Matsucoccus feytaudi*) che sta facendo seccare la totalità dei pini marittimi, già diminuiti dai primi censimenti fatti.

*Il nucleo di pineta di marittimo con i numerosi esemplari seccati*

- discorso diverso è per i **pini marittimi**, per i quali **non è sostenibile il reimpianto**, in quanto destinato a sicuro fallimento a causa della fortissima infestazione di cocciniglia, fitofago specie-specifico, che attacca solamente il pino marittimo e non le altre specie dello stesso genere;

- si suggerisce di **impostare comunque a pineta** la riqualificazione delle parti perdute, ricorrendo però al **pino d'Aleppo** (*Pinus halepensis*), specie presente nella flora spontanea della regione, ma più termofila delle altre due, che il cambiamento climatico sta spingendo sempre più a nord e queste nuove piantagioni risulterebbero assecondare perciò una più ampia evoluzione naturale;

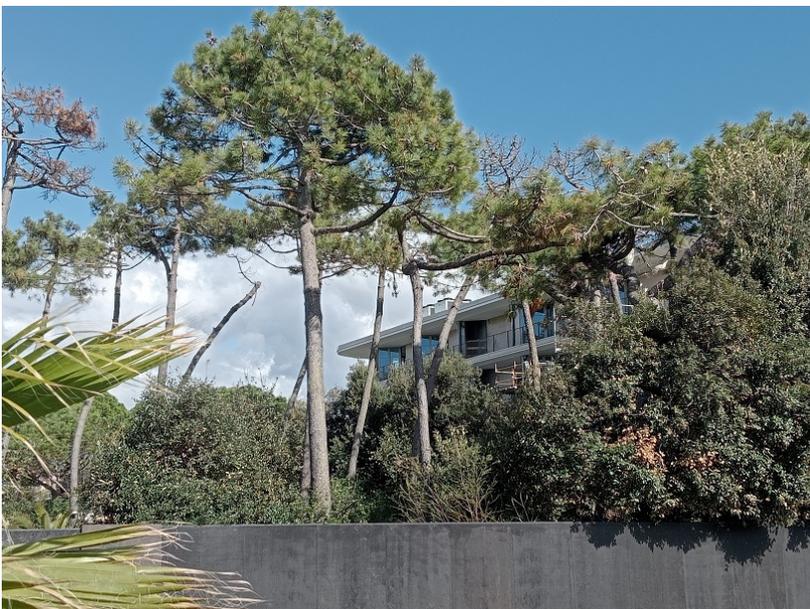
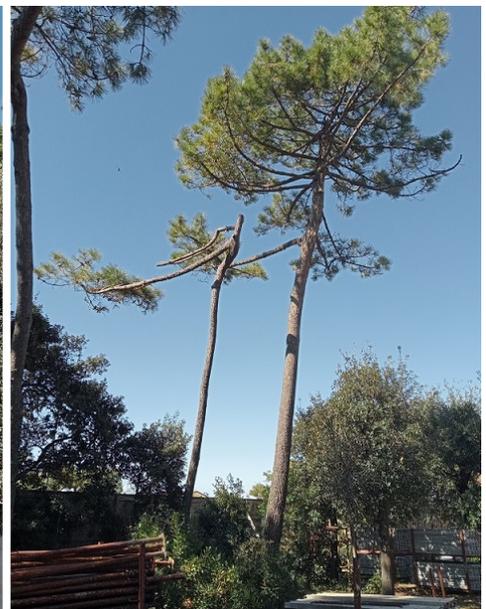
*Il fronte mare, con i pini n°93Pp e 94Pp ancora verdi e la parziale quinta dei lecci*

- per quanto possibile con le funzioni e la distribuzione delle strutture, sarebbe opportuno **rinforzare lo schermo vegetale verso il lato mare**, con soluzioni tipo "duna", cioè con 2 o 3 strati in successione, di piante arbustive e arboree;

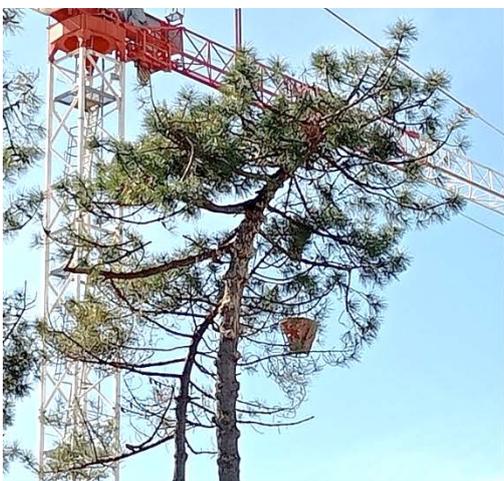
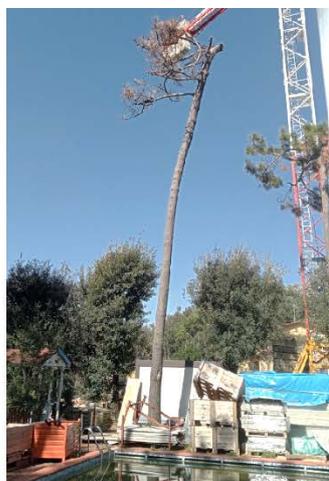
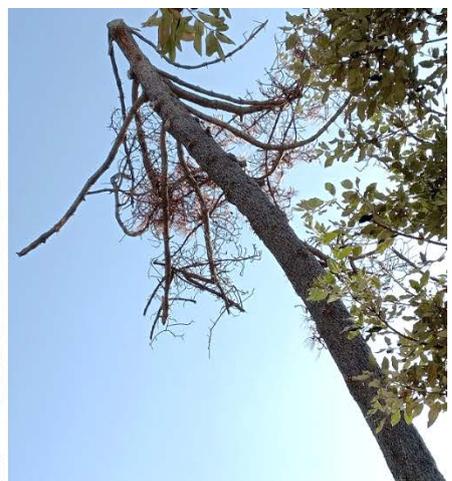
*I pini marittimi, anche quelli verdi, stanno seccando per l'attacco di cocciniglia*

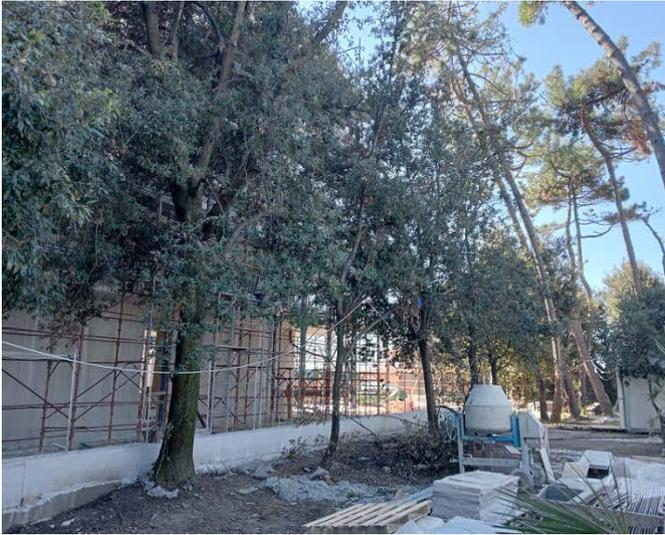
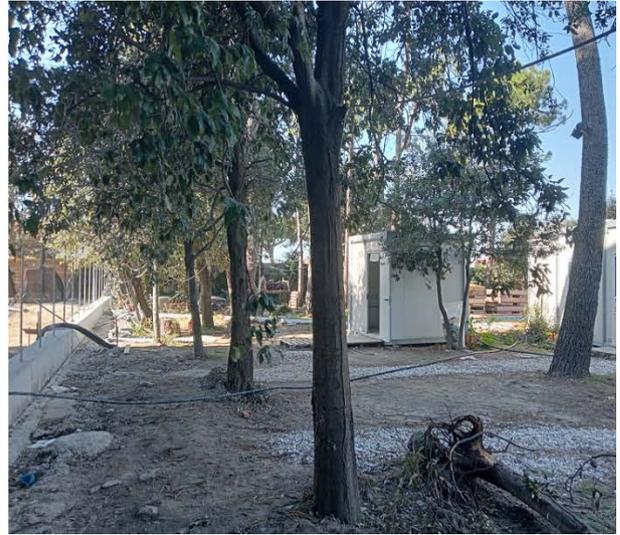
*La quinta dei lecci sul fianco sud, in buono stato, ma da concludere nella parte finale*

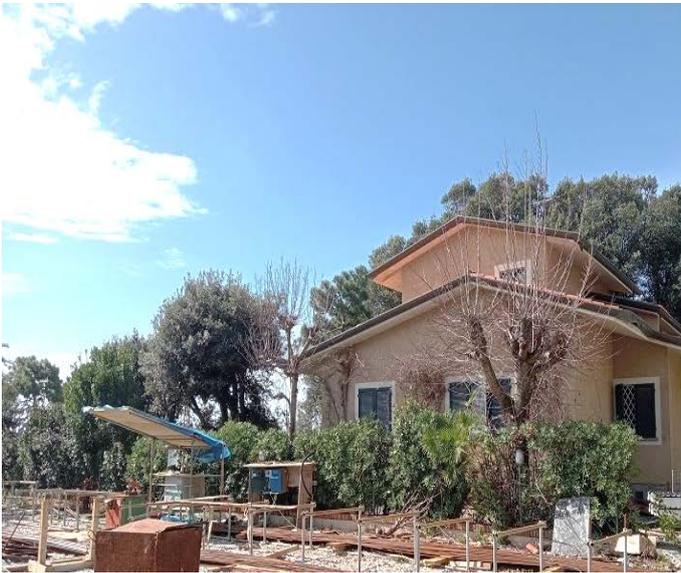
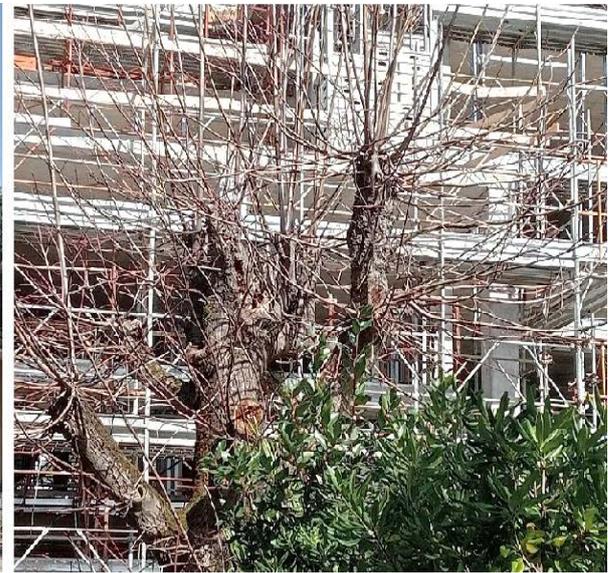
*Gli alberi intorno alla dependance con l'acero (n°112Ac) e il tiglio (111Te) in cattive condizioni*

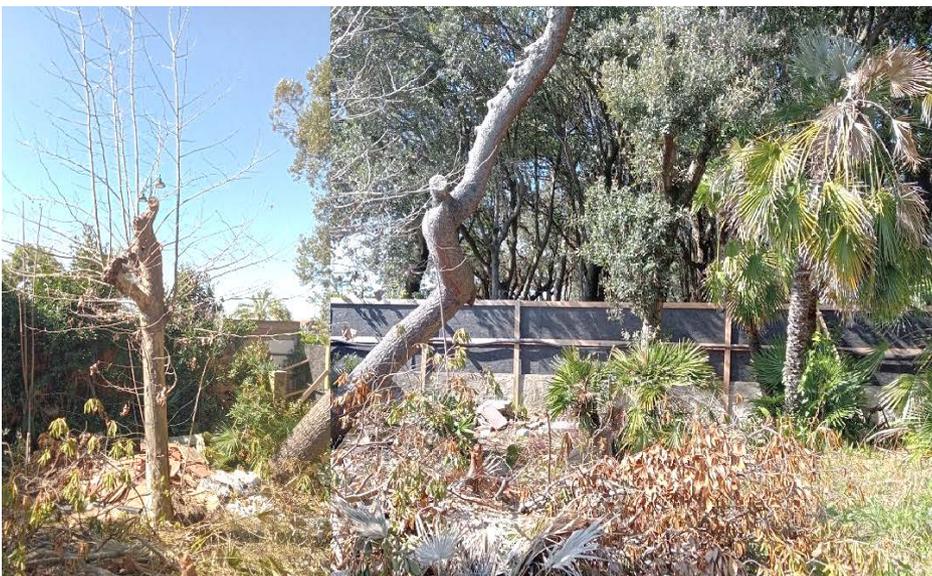
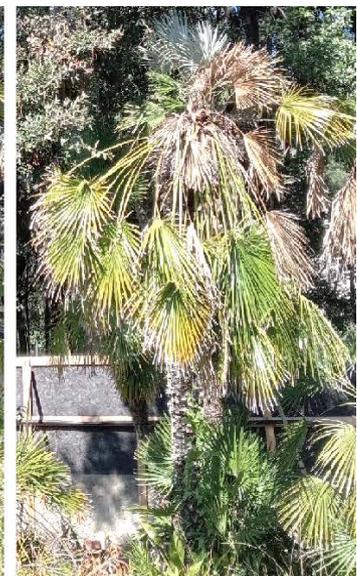
*Il platano n°120Pa e il pino marittimo 121Pp in cattive condizioni e le due palme morte (123Ph e 124Ph) per l'attacco del punteruolo rosso*
